## Rapport fra befarings av D/S Hvaler 31,10,06

### **Notater fra befaringen:**

Befaringen ble gjennomført 31/10 2006, av Bjørn Nesdal, Ottar Blekken og delvis to mann fra dugnadsgjengen.

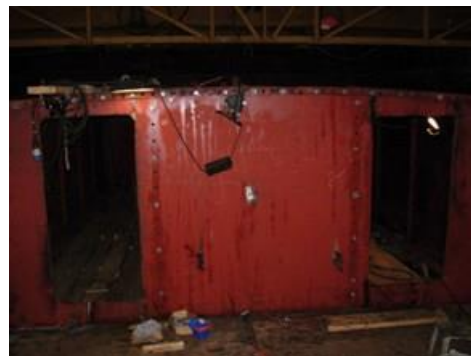
Forkant overbygg

Det er meningen å sette inn tredører i forkant overbygg. Her har det blitt brent ut åpninger i skottet. Det ble foreslått at stiftelsen undersøker med Skipskontrollen at den løsningen de tenker seg vil bli godkjent. Dette for å unngå å måtte til med varmt arbeid her senere.

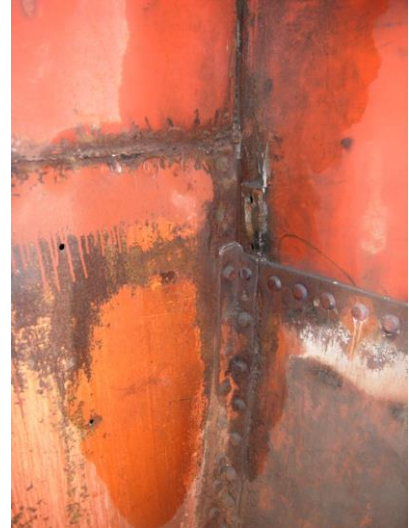
Manglende vinkel akter salong

Styrbord side nesten klar for klinking. Det jobbes med å brosjje/forsenke langs toppen mot rennestein brodekk. Det må brosjjes og forsenkes flere hull babord side. Noen steder her er det heller ikke boret hull, som bindevinkel akerkant (bb), ned i aktersalong. Dene vinkelen står dessuten feil, og må flyttes nærmere skott mot maskinrom. Motsatte bindevinkel på styrbord side mangler helt. Dette er de gjort oppmerksom på.

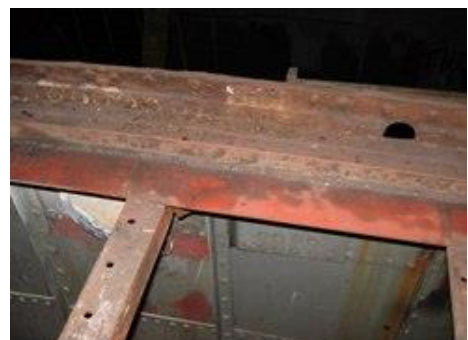
Spor etter septere i akterdekk bb

På akterdekk er det i 1948 versjonen åpen rør-rekke med håndrekke og rundtgående lerrettsduk. Det er videre forlengede septere som holder soldekket oppe. Spor etter plassering/innfesting av disse septerne kan leses på babord side som er i orginal forfatning. Soldekket er ikke der i dag, og utførelsen av dette vil komme på et senere stadium.

Når fenderlist blir klinket på styrbord side må det tas hensyn til at de skal klinkes på plass igjen. Ved

klinking her bør de gamle hullene i springplaten ved fenderlist brosjjes opp slik at det kan brukes 14 millimeter nagler her også. Igjen har det med lengden å gjøre.

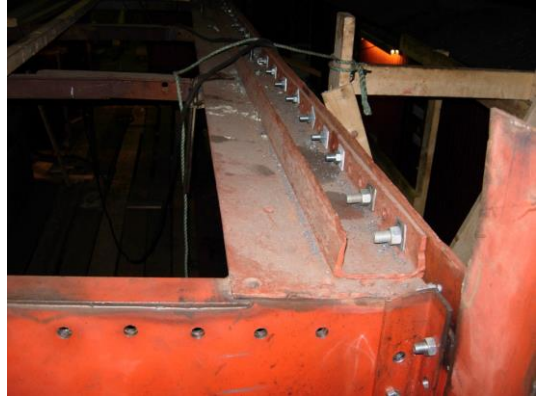
Brodekk med rennestein

Brodekket består av gamle og nye dekkbjelker, der noen ikke er ferdig sveist mot spant. (Det ble hevdet at det opprinnelig var sveist utførelse i 1948 versjonen.). I tillegg består det av en smal vaterbordsplate med påsveiste langsgående kanaljern som fungerer som rennestein. Toppen av skrogplatene skal klinkes til den ytre fjæra. Det ble bemerket at den indre fjæra, som skal ligge mot tredekket var i så dårlig forfatning at det sannsynligvis vil oppstå problemer når dekket skal drives. Foreslo å brenne vekk denne, og sveise på et 8 millimeter flatjern.

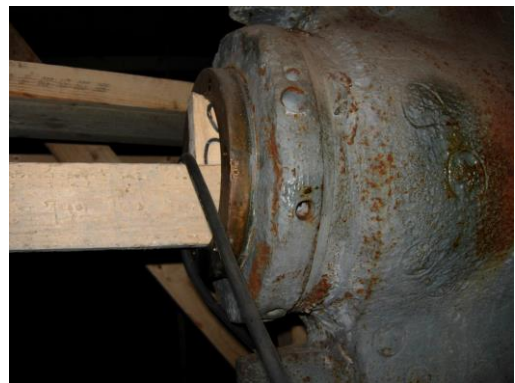
Propellhylse

Stiftelsen Hvaler ønsker sterkt at folk fra BDF som er kjent med dette gamle tetningssystemet, utfører montasjen. Enige om at de sender oss alle relevante opplysninger.
