# RAPPORT

Tilstandskontroll med ultralyd av klinket stålskrog på DS Kysten.

**Bredalsholmen Dokk og Fartøyvernsenter**

**Juni 2011**

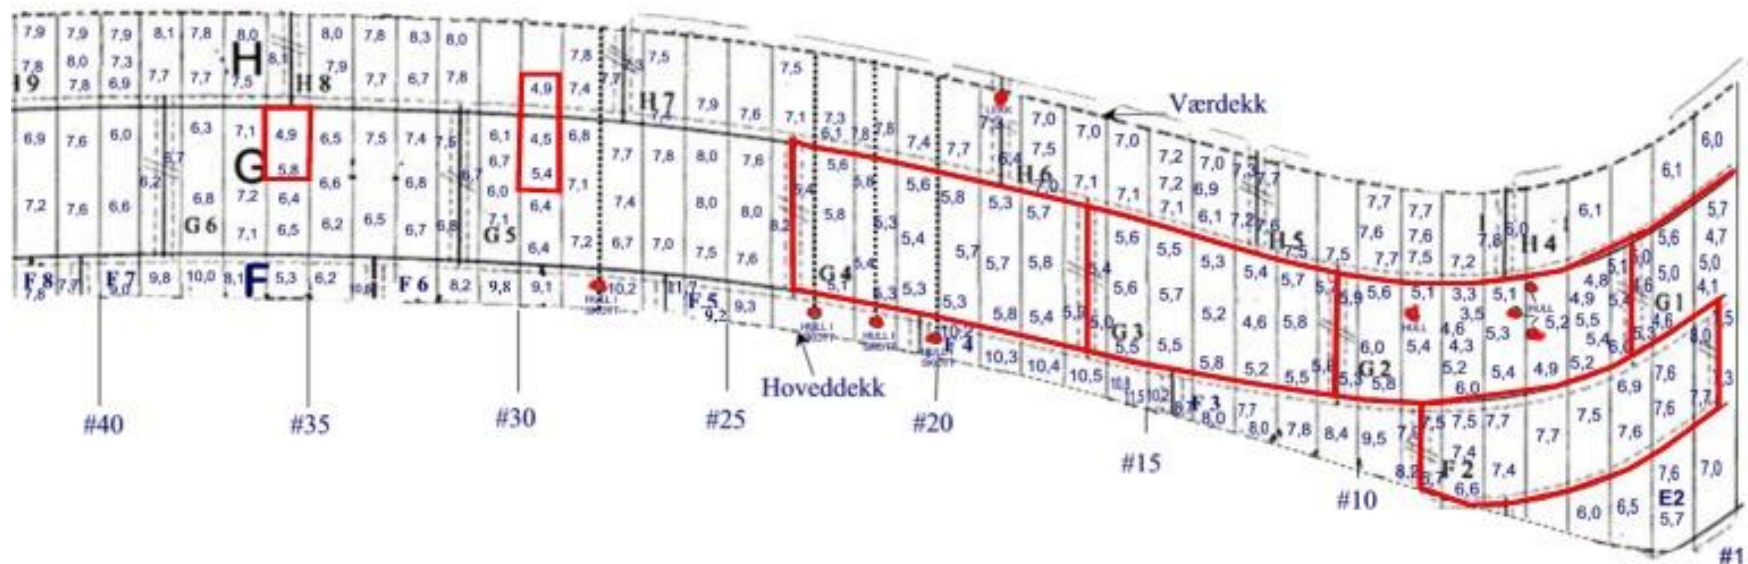
DS Kysten  
 Ultralydmålinger av babord  
 skuteside mellom spant 1 og 42. Hoveddekksoverflate.  
 Bredalsholmen 15.06.2011.  
 B.Nesdal

**Hudplater** F2,G1,G2,G3,G4, samt deler av G5 og G6. Disse platene og områdene er under minstekriteriet på 6,0 millimeter. Må påregnes å fornyes.

Ellers bemerkes at G5,G6 og G7, sammen med H5,H6,H7,H8,H9, viser høyere målinger enn den nominelle i skipets tegninger. Målingene tyder på at det er brukt 8 millimeter plater.

F2, er mer enn 20 % redusert. Ellers er det typisk i hele området at det er sporadisk lave målinger i F-gangen i overkant av rennesteinen som tegning viser. Enkelte steder kan dette utbedres med små innfellinger, eller påleggsveis, men omfanget bør undersøkes nærmere når rennesteinsvinkel er fjernet.

**Dekksplate/rennestein** på hoveddekk må påregnes fornyet langs hele babord side. Det er generelt store rusthull flere steder. Ved istandsetting bør det lages en funksjonell rennestein slik det ble gjort på styrbord side ved istandsettingen der. Deler av platefelt over maskinrom må skiftes, noe som for øvrig tidligere er gitt pålegg om fra Sjøfartsdir. Platefelt over asbestisolasjon i maskinrom må skiftes etter at forskriftsmessig asbestsanering er gjennomført.

**Bindevinkler**, store rustsprengninger. Skiftes sammen med rennestein.

**Rennestensvinkel**. Skiftes likt som tidligere utført på styrbord side, med flattjern.

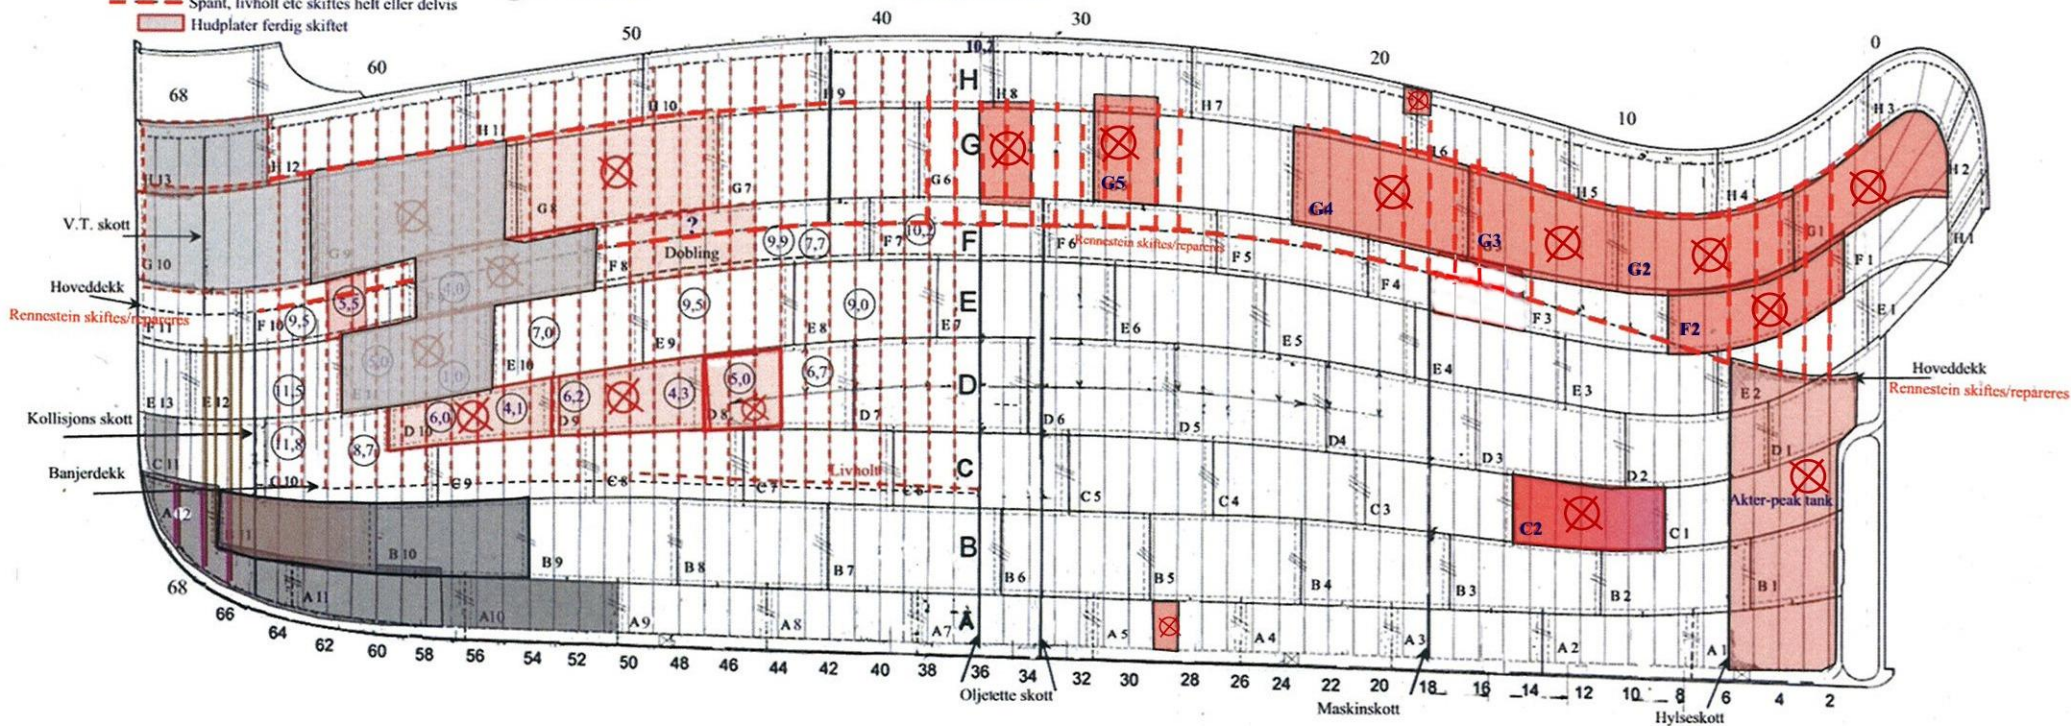
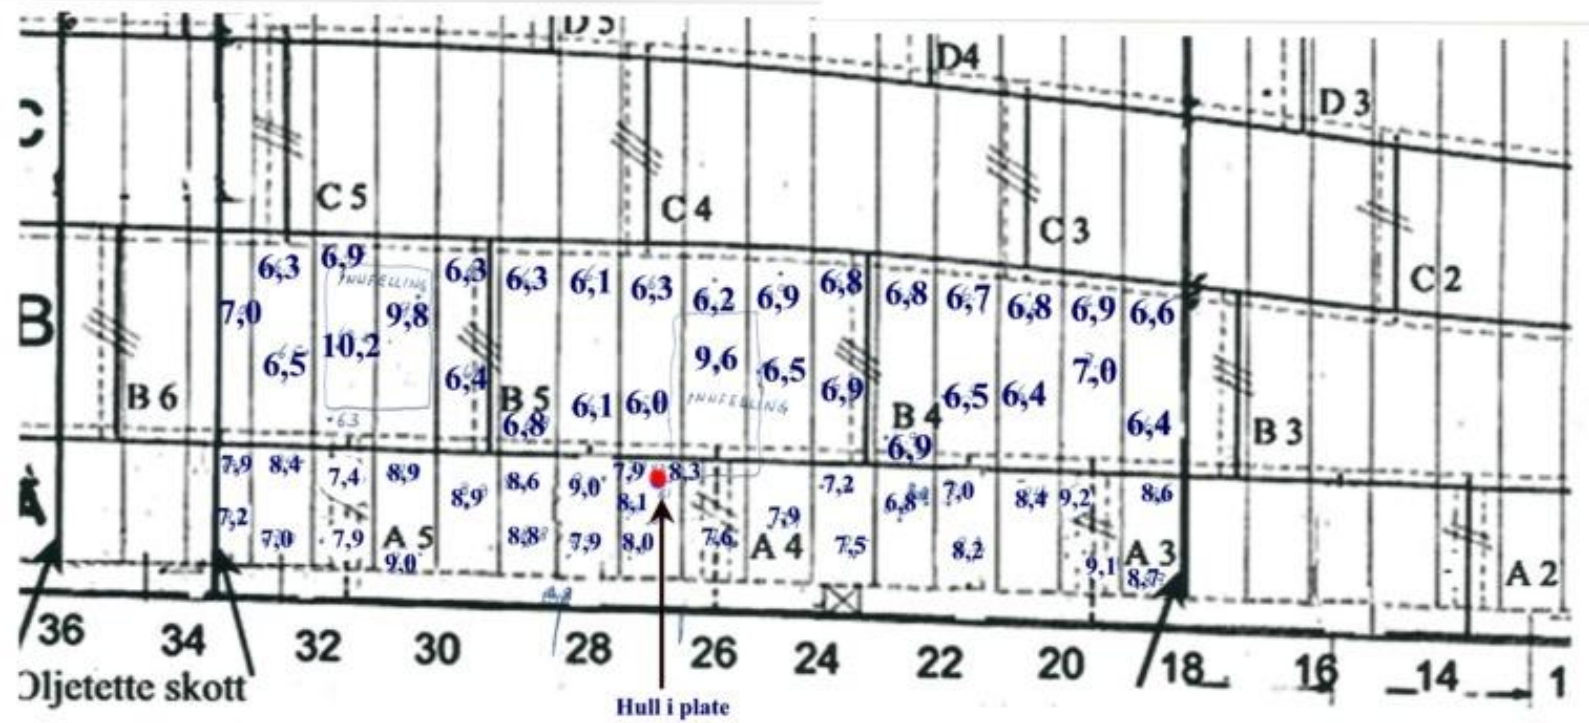
Utral lyd under maskinrom  
DS Kysten 15.06.2011

Under maskinrommet er hudplatene i A og B gangen tykkelsemålt som det fremgår av tegningene i denne rapporten. Det er jevnt over akseptable tykkelser i dette området, bortsett fra i spantefelt 28-29 i styrbord A-gang, der lokal tæring har ført til hull i platen. Målinger i en omkrets rundt skaden viser imidlertid akseptable tykkelser, og det vil her kunne felles inn et nytt platestykke ved innsveis i platen.

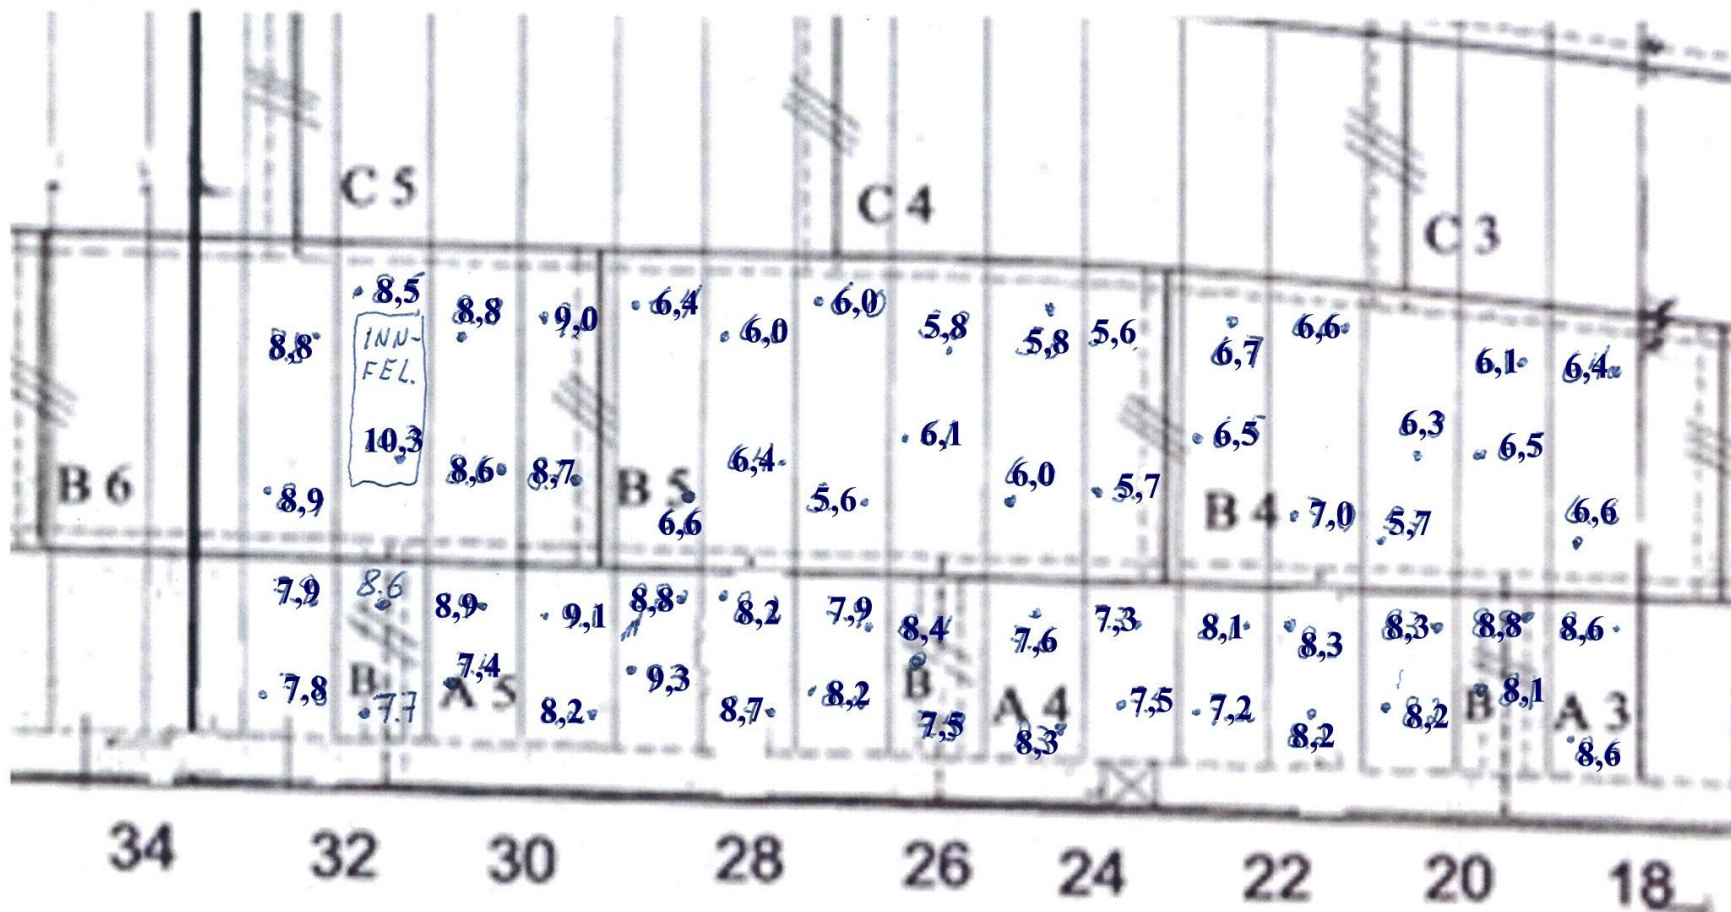
Ultralydmålinger under maskinrom  
DS Kysten 15.06.2011

Videre er det foretatt enkelte målinger i plate B5 babord som viser under grenseverdien på 6,0 millimeter. Gjennomsnittet av målingene viser likevel at måleverdiene ligger innenfor akseptert mål. På grunn av platens plassering delvis under dampkjelen gjør det den spesielt kostnadskrevende å skifte. Vi ser det slik at denne platen nok ligger i grenseland for utskifting, men at det per i dag ikke er et akutt behov. Etter en totalvurdering har vi derfor ikke medtatt B5 i våre anbefalinger for utskifting, men overlater til Sjøfartsdirektoratets kontrollør om å ta en avgjørelse etter befarings.
