Befaring av lekkasje i overbygg på MF Storegut

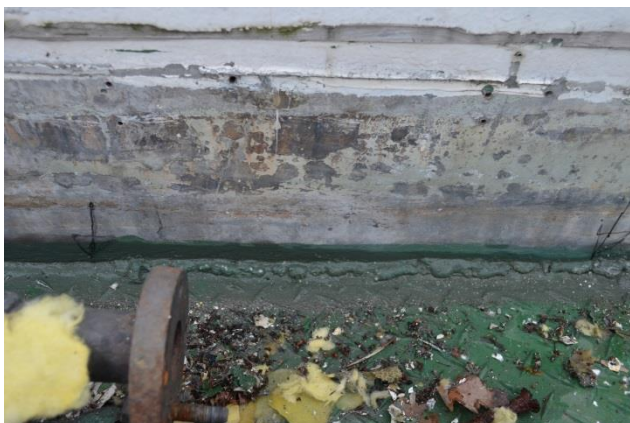
Lekkasjen viser seg ved vann som samler seg nede på dørken i salongens styrbord hjørne like foran trappesjakten ved spant 70. I følge Birger Nilsen er det når vind og regn står kraftig på fra en bestemt retning, at den aktuelle lekkasjen oppstår. Etter å ha synfart sveisene på dekket, er det spesielt den sveiste overgangen utvendig mellom brovingedekket og styrhus akter som peker seg ut som sannsynlig

Sveisen som en kan se midt i bildet, og som knytter styrhuset til dekket, fremstår svært dårlig.

Sveisen virker å ha dårlig forbindelse i dette området. For å få endelig bekreftet om dette er lekkasjepunktet, må det gjøres en lekkasjetest med vann.

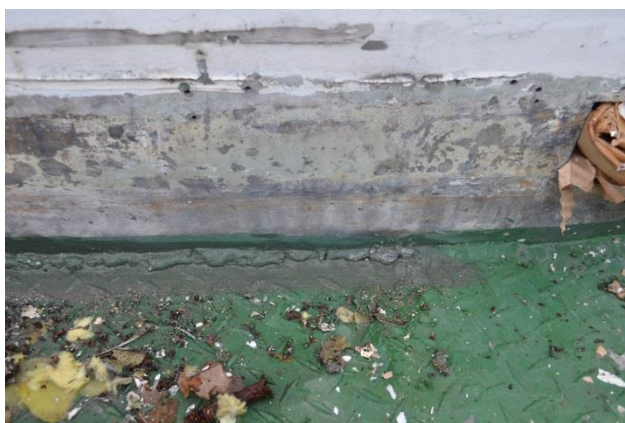
Videre forover virker det som sveisen rett og slett blir borte.

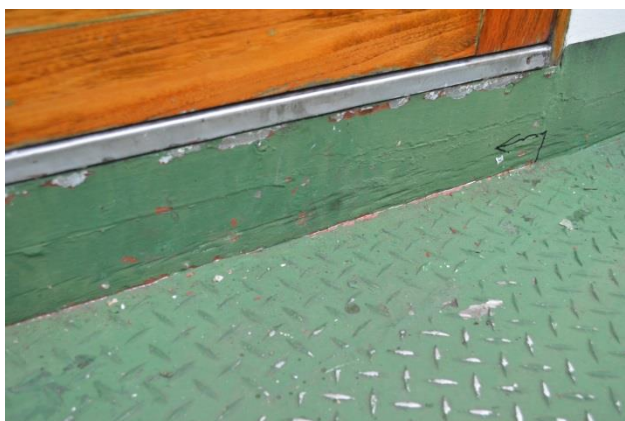
Under dør inn til kontor. Her virker det som sveisen ikke har tak i begge flatene. Altså for tynn.

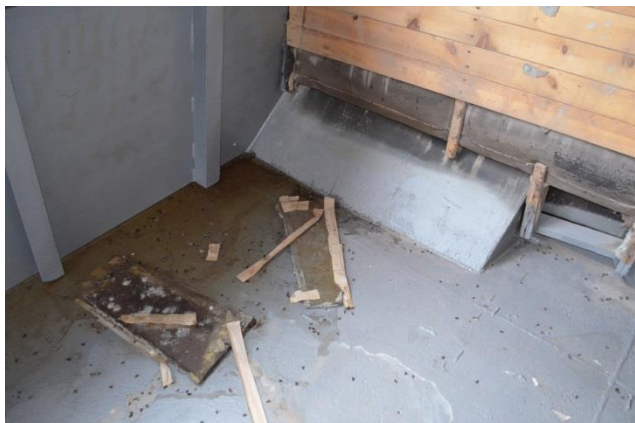
Innvendig dekk. Vannet har fulgt himlingsplatene et stykke før det har dryppet ned ute ved skottet. Det er komplisert å finne slike lekkasjer uten tilstrekkelig tilkomst, men dette er like i nærheten av den dårlige sveisen som er påvist.

Fordi det fremdeles gjenstår en del himlingsplater med isolasjon, og luftkanaler med asbest, er det vanskelig å slå fast fra undersiden hvor vannet trenger inn. For at en lekkasjetest skal bli best mulig, bør himlingsplater, asbest og isolasjon demonteres fullt ut i de områdene som ligger under det utvendige dekket på begge sider. En vil først da kunne se om det er flere smålekkasjer i dekket, noe som er viktig å gjøre før gjenoppbygging kan starte.

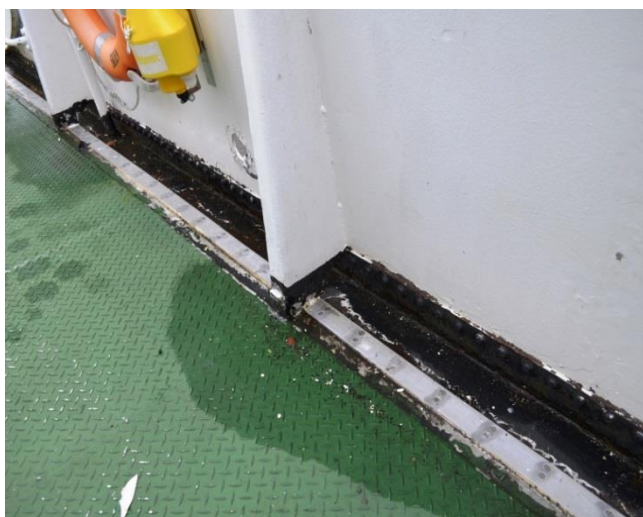
Aluminium dørkplate mot rennestein. En ser en liten bit av det gamle rennesteinflattjernet nederst på rekkestøtten. Langsetter rennesteinen ligger klemlisten som ble montert oppå overgangen mellom stål og aluminium for å stoppe lekkasjer.

Opprinnelig var tredekket avgrenset mot rennesteinen med et langsgående flattjern som var sveist til aluminiumdekket, og til rekkestøttene. Det ble i sin tid fjernet sammen med tidligere tredekk, men det står igjen rester noen steder som viser hvordan det var. Et slikt flattjern er nødvendig for å kunne drive tredekket. Vi ser imidlertid at det å få til en god sveis mellom nytt aluminiumflattjern og det gamle aluminiumdekket er såpass usikkert og komplisert, at BDF ikke kan påta seg dette. Eventuelt må eierne da kontakte verksteder som er mer spesialiserte på denne type sveising. Vårt forslag er å montere en aluminiumvinkel som skrus fast i dekkspalten og rekkestøttene likt med slik vi gjorde da vi laget ny rennestein med tetningsmasse innvendig i styrhuset.

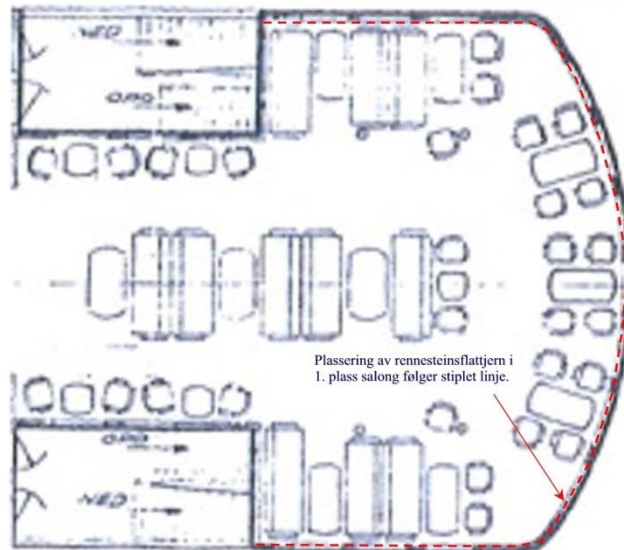
På aluminiumdekket over ble det skrudd fast en vinkel som både er rennesteinskant, og som tredekket drives mot. På ståldekket under mener vi at det vil utgjøre en mindre kostnad i arbeidstimer å sveise på plass et flattjern som følger salongens bue i forkant, og akterover. I tillegg er det sannsynligvis slik en ville laget en rennesteinsavgrensing på et sveist skip i 1956.

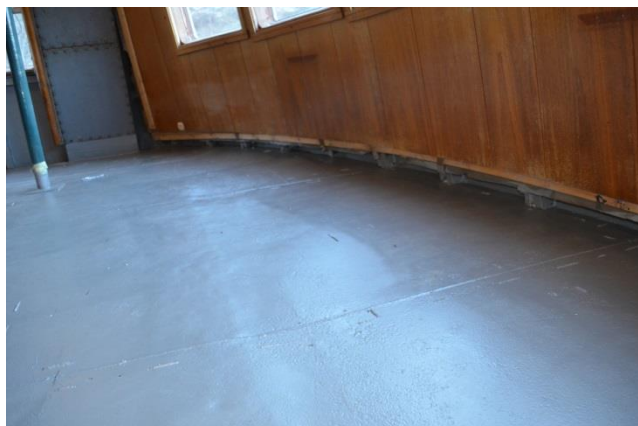
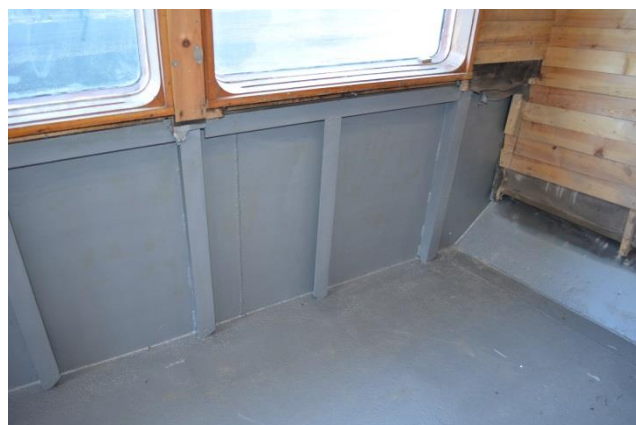
Passasjersalong. Flattjern tenkes montert langs etter skottstivere slik at det skjules av innredningen etter gjenoppbygging. Under: rennesteinen tenkes avsluttet mot der utvendig trapp går ned.

På bakgrunn av det vi har beskrevet, vil vi anbefale at arbeidet med rennestein i salongen ferdigstilles, samt at det blir foretatt asbestsanering og demontering av himling under brovingene, både for å kontrollere grundig for smålekkasjer, og for å bruke gjennomgående dekkbolter dersom det skal legges tredekk. Før tredekk legges bør utvendig rennesteinsvinkel monteres.
