## Tilstandsrapport og Restaureringsplan for Slepebåten TRYSILKNUT

Denne rapporten er utarbeidet av Bjørn Nesdal

**Bredalsholmen Dokk og Fartøyvernseier**  
e-mail:bjorn.anders.nesdal@bredalsholmen.no  
tlf 38 08 76 77 / 90 86 94 69  
faks 38 08 77 28  
<http://www.bredalsholmen.no/>

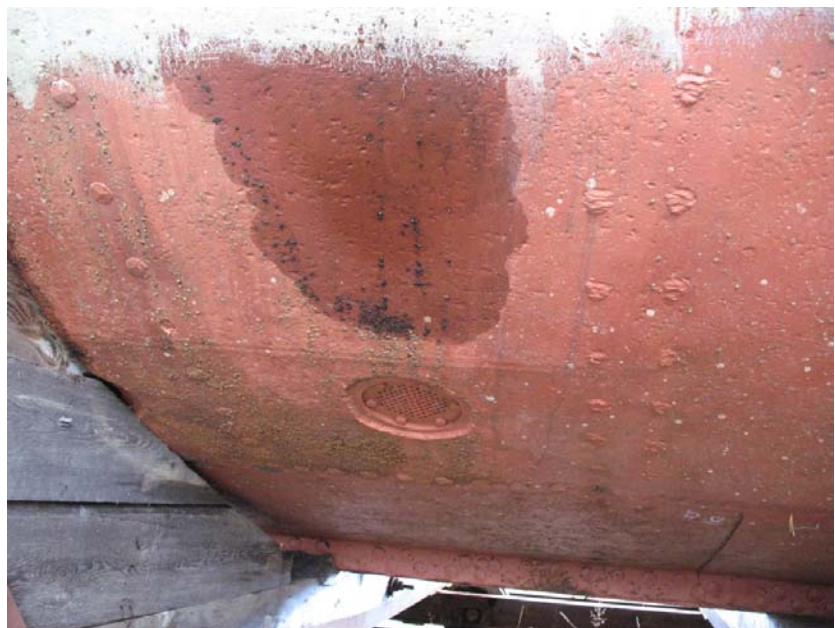
Eksempel på diesel lekkasje

Da båten fikk montert motor i 1958 ble dieseltankene plassert på begge sider mellom spant 10 og 13

. Skutesiden ble tatt i bruk som en del av tanken, og nye plater ble sveist mot denne inne i maskinrommet. Det viser seg at det er vanskelig å holde fritt for lekkasjer i den gamle skutesiden. Om det er gjort spesielle tiltak innvendig i tankene for å tette rundt plateskjøter, vites ikke. Men det er gjort forsøk på tetting ved å sveise på utsiden av skroget. Dette er imidlertid en metode det er svært vanskelig å oppnå suksess med på et klinket skrog.

Det ble videre observert lekkasje fra dieseltankene følgende steder:

- Kjølbak, 5-6 nagler mellom spant 6 - 7.
- Kjølbak BB nagler mellom spant 10-12.
- Lekkasje både stb og BB i B-gang støttet ved spant 11. Her er det også enkelte nagler som det svette diesel gjennom.
- To nagler utvendig på spant 11 stb er så tært at de må sveises opp.

Tankene må derfor tømmes, gassfries, og tettes fra innsiden.

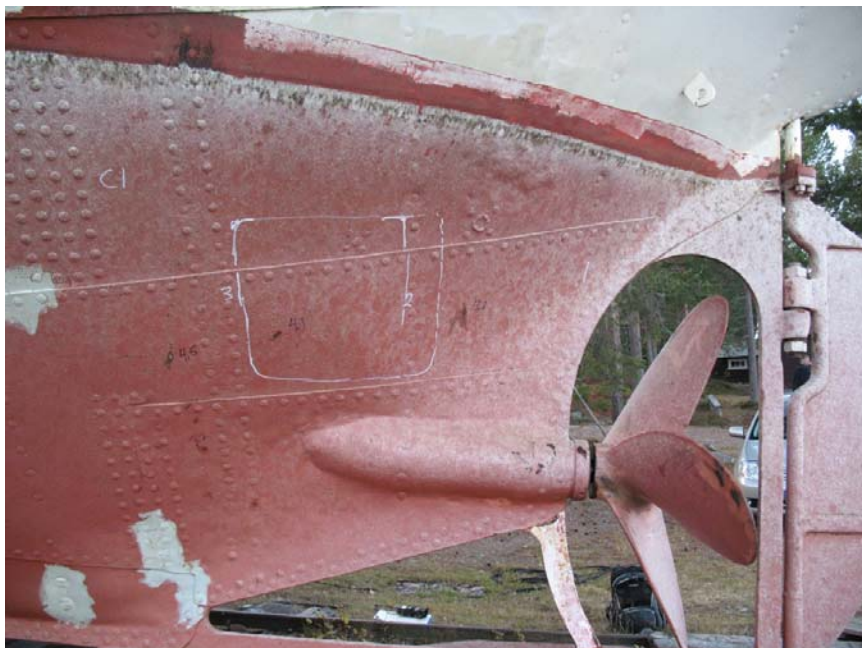
Det ble imidlertid registrert et mindre felt akterut i B-C gangen spant 2 babord side, som ved ultralydmålingene viste seg å være for tynt. Dette kunne også bekreftes på innsiden da området lå i overgangen av betongballasten.

Betongen var for øvrig blitt meislet bort tidligere i år for inspeksjon. Det underkjente område, Ca 40 gange 50 cm, vil kunne erstattes med ny innfelte plate som blir formet til på et verksted med den gamle platen som mal, og siden montert på plass. På steder hvor klinkeraden berøres må det klinkes på nytt.

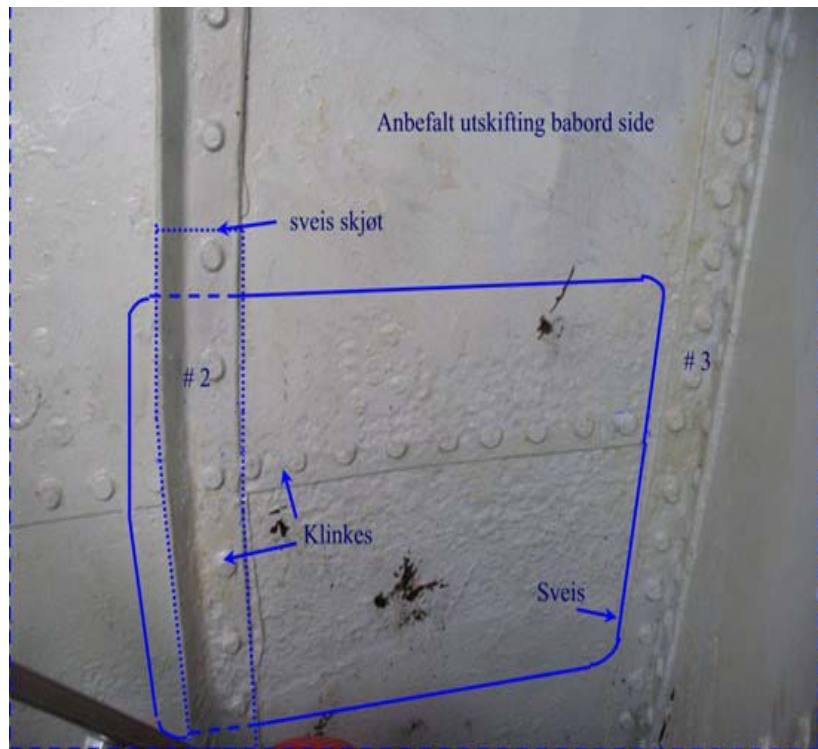
Bortsett fra et lite stykke på ca 25cm av spant 2 BB var spant og dekkbjelker i god stand. Den omtalte del vil kunne skiftes samtidig som det skal felles inn ny platedel.

Den nederst del av innvendig skott ved spant 3 er rustet delvis vekk og bør repareres med sveist innfelling.

Dårlig stål akterut babord.

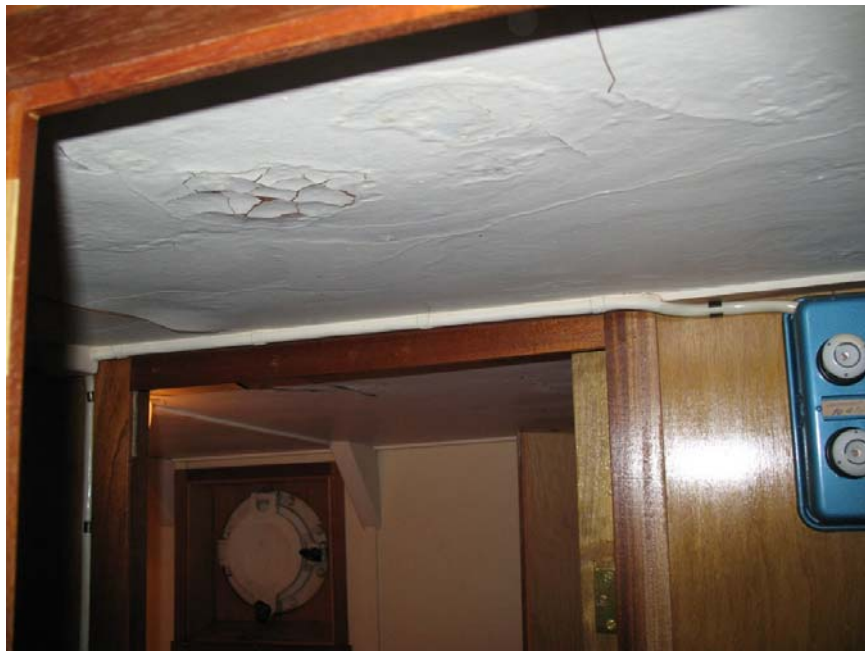
På grunn av platenes spesielle utforming er det vanskelig å klinke naglene slik at de vil kunne gi en fullgod tetning rundt hullet. Noe som også er bekreftet av de som kjenner båten og som kunne fortelle om lekkasjer ned i lugarene forut.

**Tegn på lekkasje i platehimling lugarer forut.**

Noe som er typisk for lekkasje og dårlig lufting. Det er også så tydelige fuktskader på himling og skott at det bør prioriteres tiltak snarest mulig.

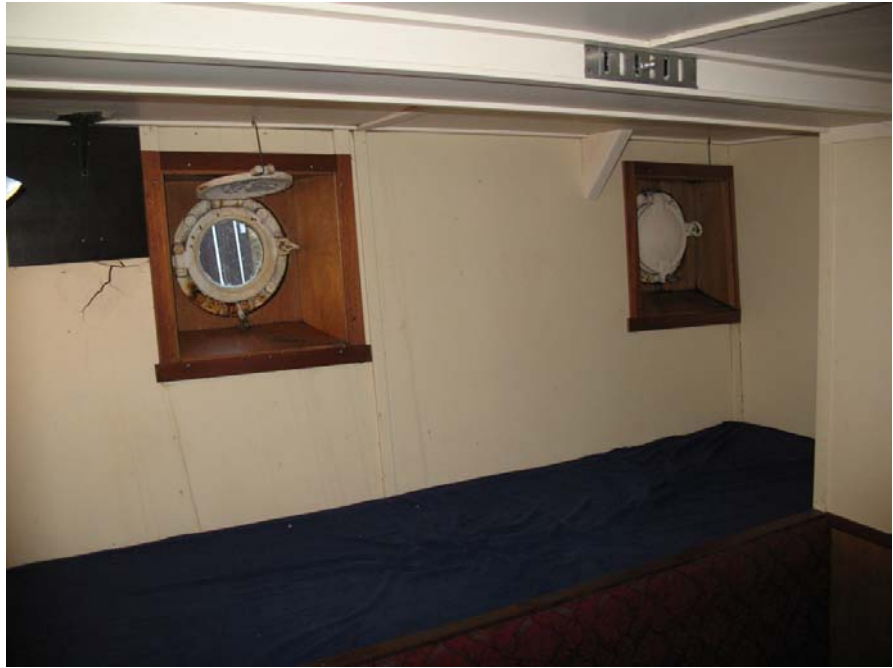
Tegn på lekkasjer rundt lysventiler og ovenfra dekk.

All innredning i lugarområdet bør dokumenteres og demonteres med omhu. Deretter må den innredningen som kan brukes om igjen konserveres og lagres forsvarlig. Det som er ødelagt må tas vare på som mal for nytt.

Deretter bør lekkasjene lokaliseres og utbedres. Videre bør alt stål innvendig i lugarområde samt hele skroget utvendig sandblåses og behandles med dertil anbefalt malingsprogram. Dette er nærmere beskrevet i egen kalkyle.
