# Stål i dekkshus for billett-/postkontor

Bredalsholmen dokk og fartøyvernsenter

Juni 2020

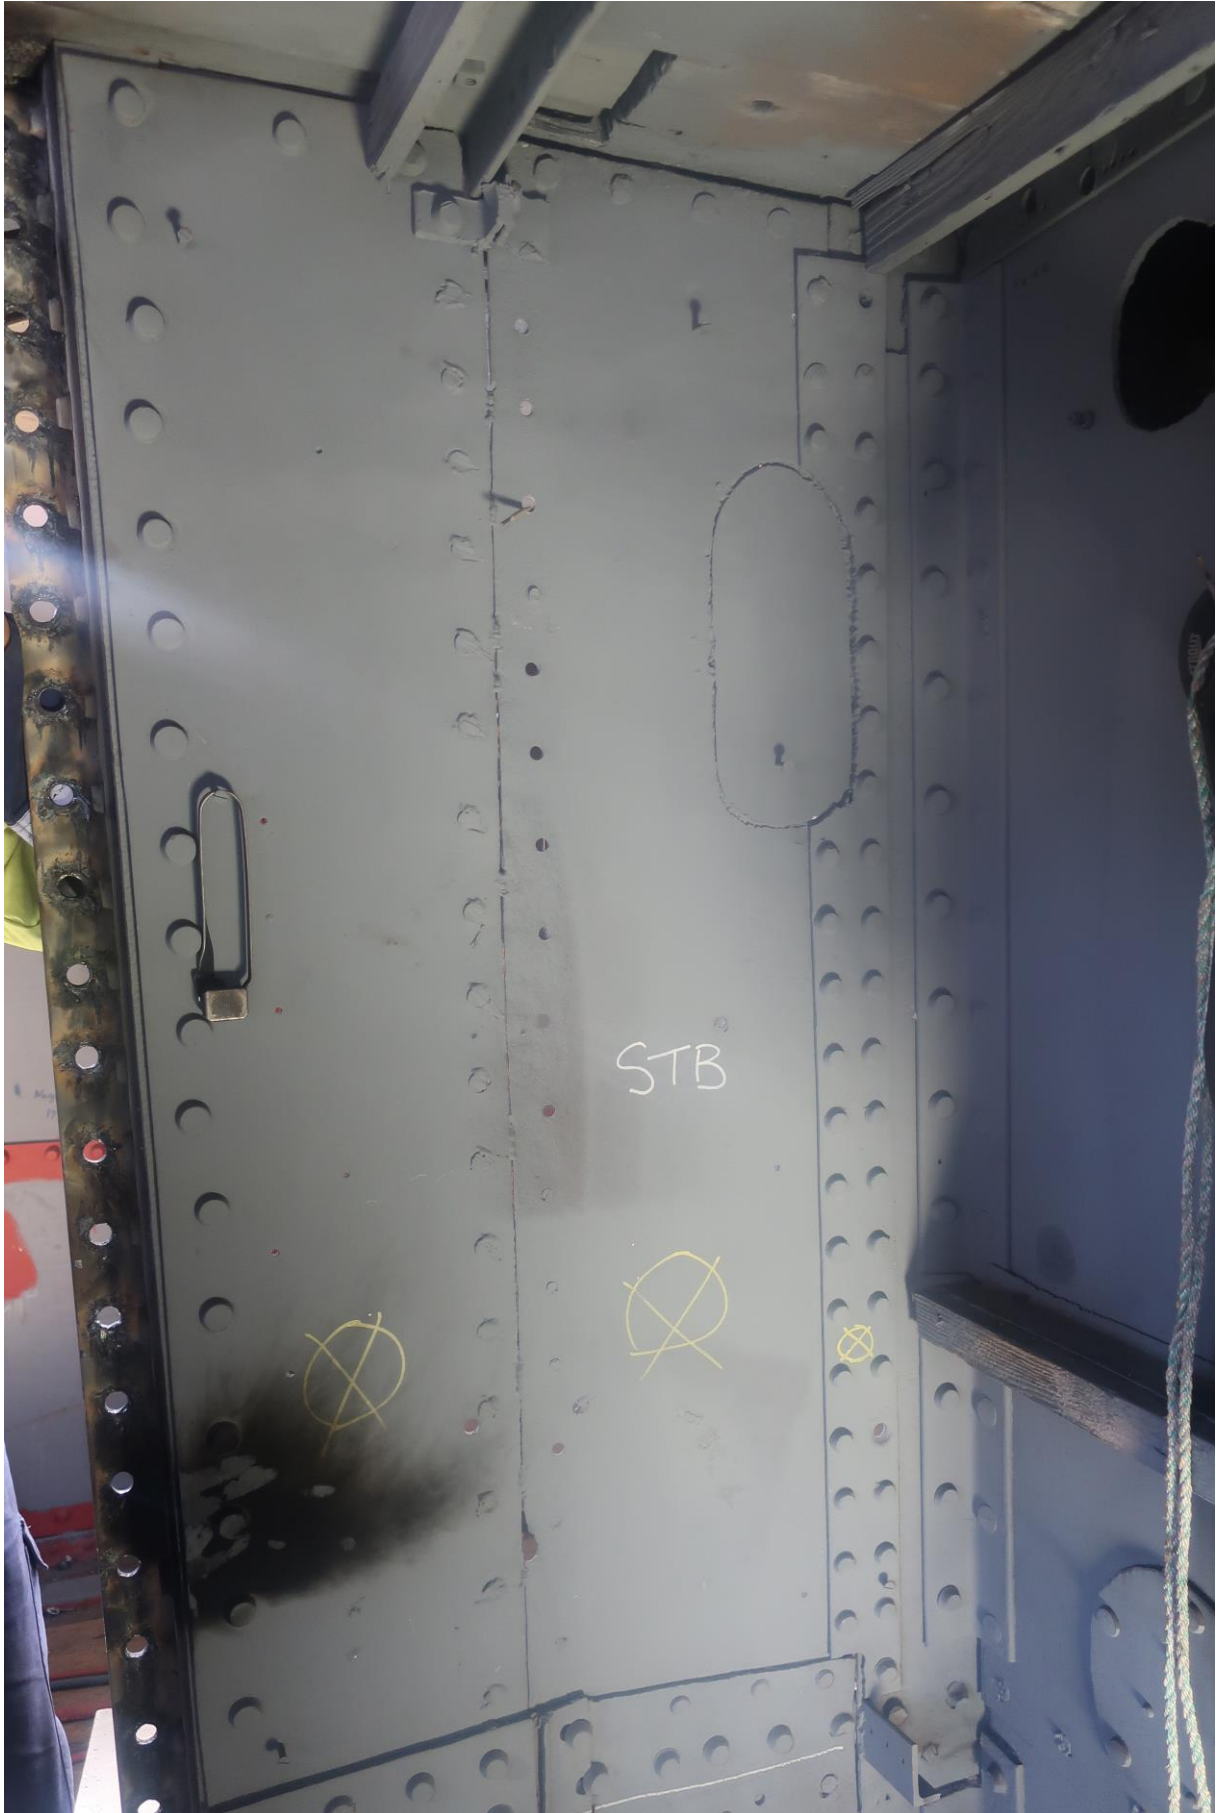
1: Akter i skottet på styrbord side av dekkshuset for billett-/postkontor var to plater på et tidspunkt skjøttet med to klinkede vinkler. Dette er i samme område som det nå er et «trinn» i dekket i rommet, i det som var den gamle byssen. På et tidspunkt ble vinklene fjernet. Kun rester i topp og bunn ble stående igjen. De to platene i skottet ble punktsveist sammen.

2: En åpning ble på et tidspunkt laget i akterkant av styrbord skott, i bysseområdet. Denne ble plassert slik at en del av langsgående laskeplate mot akterskottet ble fjernet. Åpningen ble deretter sveist igjen med en oval «lapp».

Akre skott på styrbord side i dekkshuset for billett-/postkontoret på Jøsenfjord. Foto BDF 2020.

Det var uvisshet om når platene i skottet ble sveist og skjøtevinklene ble fjernet, og dermed måtte mulige løsninger for gjenskaping vurderes.

1. Skjøt i styrbord skott: Vi foreslår at platene klinkes, som tidligere, med to vinkler i skjøten. Den nyere sveiste løsningen vet vi ikke når var fra, og den var øyensynlig langt fra omfattende og trolig ikke ment å være permanent.

2. Sveist plate i styrbord skott: Vi foreslår at den nye skottplaten, og lasken som legges over, ikke skal være med en oval åpning eller sveist lappeplate over. Endringen i skottet som denne utgjorde var trolig av nyere dato.

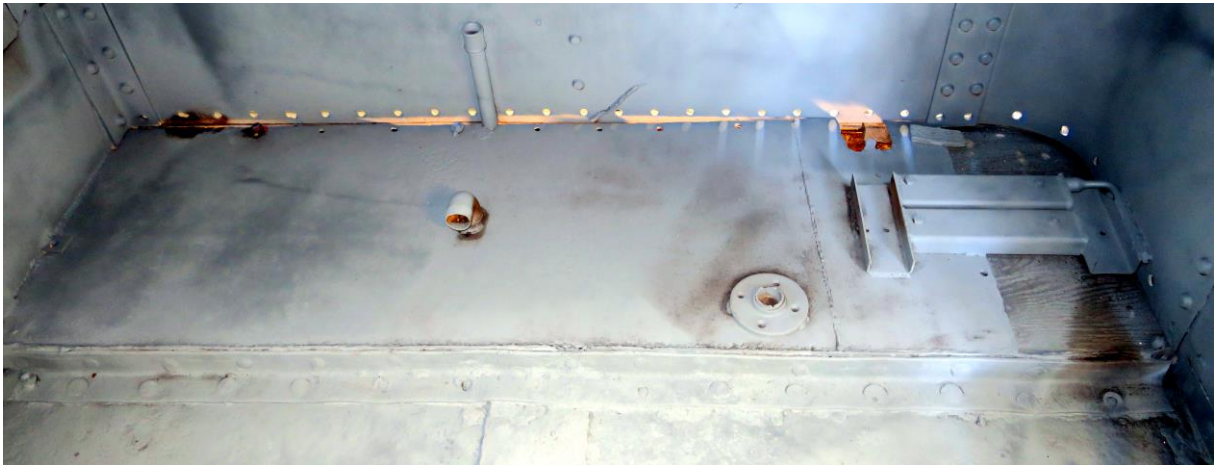
I det opphøyde, aktre trinnet i dekket akter i rommet var det lagt en stålplate, bortsett fra lengst mot styrbord, hvor det var det lagt en treplate mot stålplaten.

*Det opphøyde, aktre trinnet i dekket var av stål, bortsett fra lengst mot styrbord, hvor det var tredekk.*

Det så ut som en del av stålplaten var kuttet vekk mot styrbord, og at det var derfor man hadde en treplate lagt der. Tidspunkt for denne forandringen vet vi ikke.

Treplaten ble fjernet og dekket i trinnet ble igjen sammenhengende stål.

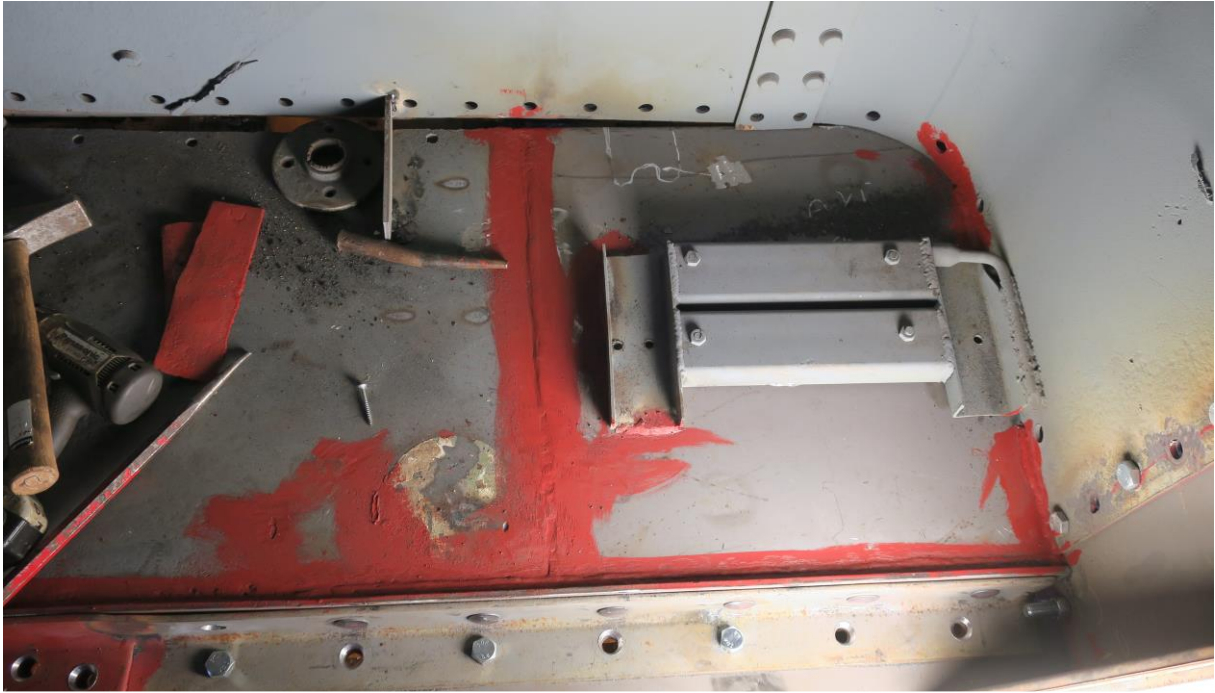
*Treplaten i trinnet i dekket akter i rommet ble fjernet og erstattet med stål som resten av platen.*
